# Opis dostępności architektonicznej Wydziału Mechatroniki Politechniki Warszawskiej

Wrzesień 2023

Budynek Gmachu Wydziału Mechatroniki Politechniki Warszawskiej, ul. Św. Andrzeja Boboli 8, 02-524 Warszawa.

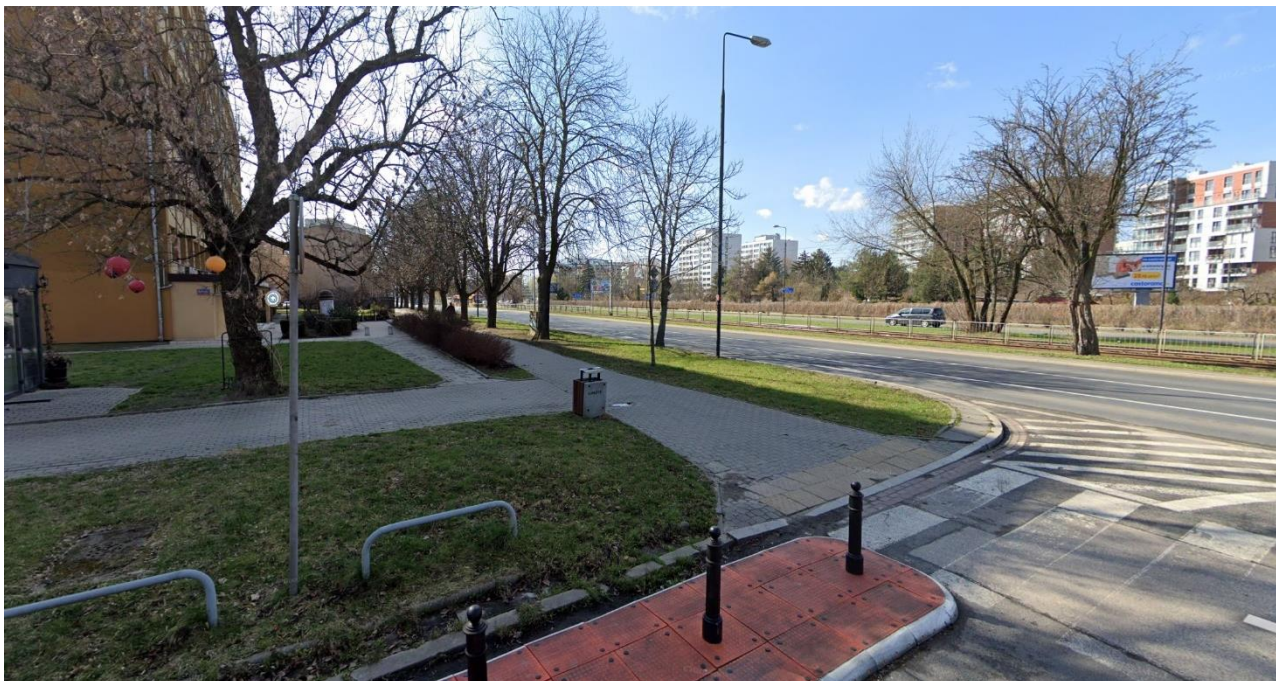
Zdjęcie 2 - Widok dojścia pieszego przy Al. Niepodległości. Źródło: googlemaps.com.

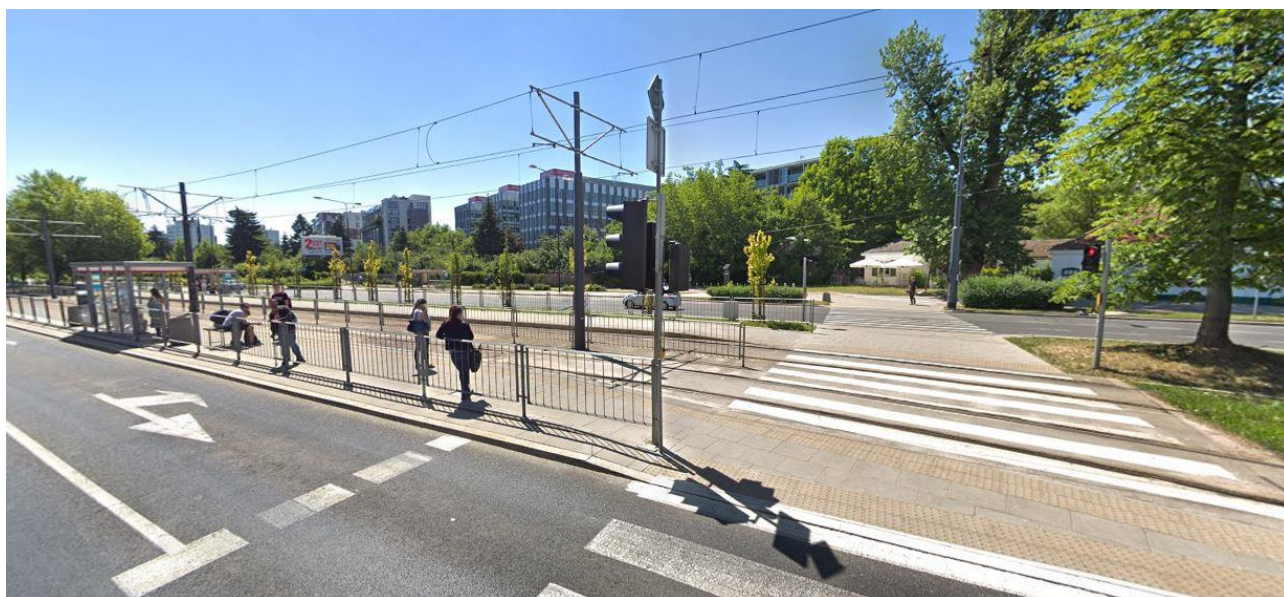
*Zdjęcie 4 Przystanek tramwajowy Rakowiecka -Sanktuarium 04*

Najbliższe przystanki tramwajowe znajdują się przy ul. Św. A. Boboli: Rakowiecka - Sanktuarium z liniami 1 Zajeżdźnia Mokotów, 7 Zajeżdźnia Mokotów, 15 Zajeżdźnia Mokotów, 17 PKP Służew, 25 Zajeżdźnia Mokotów, 41 PKP Służew, oraz z liniami 17 Winnica, 41 Żerań Wschodni. Wejście na przystanki tramwajowe poprzedza przejście dla pieszych na ul. Św. A. Boboli, przejście nie posiada sygnalizacji dźwiękowej.

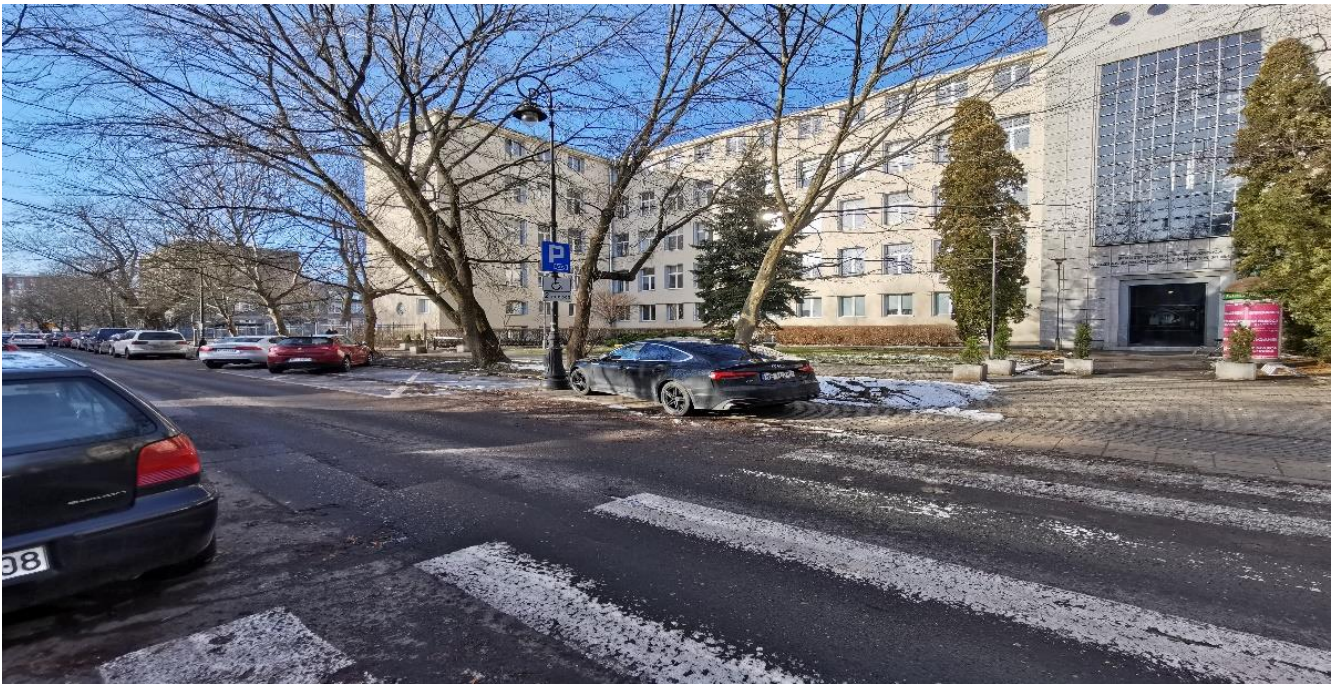
Najbliższe miejsca postojowe dla aut zlokalizowane są wzdłuż ul. Narbutta, w odległości ok 100m od wejścia do Gmachu znajdują się dwa miejsca do parkowania samochodów przez osoby z niepełnosprawnością. Niebieskie koperty są usytuowane równoległe do osi jezdni, miejsca są dobrze oznakowane i widoczne.

Zdjęcie 5 Dwa miejsca parkingowe dla osób z niepełnosprawnością przy ul. Narbuta 84.

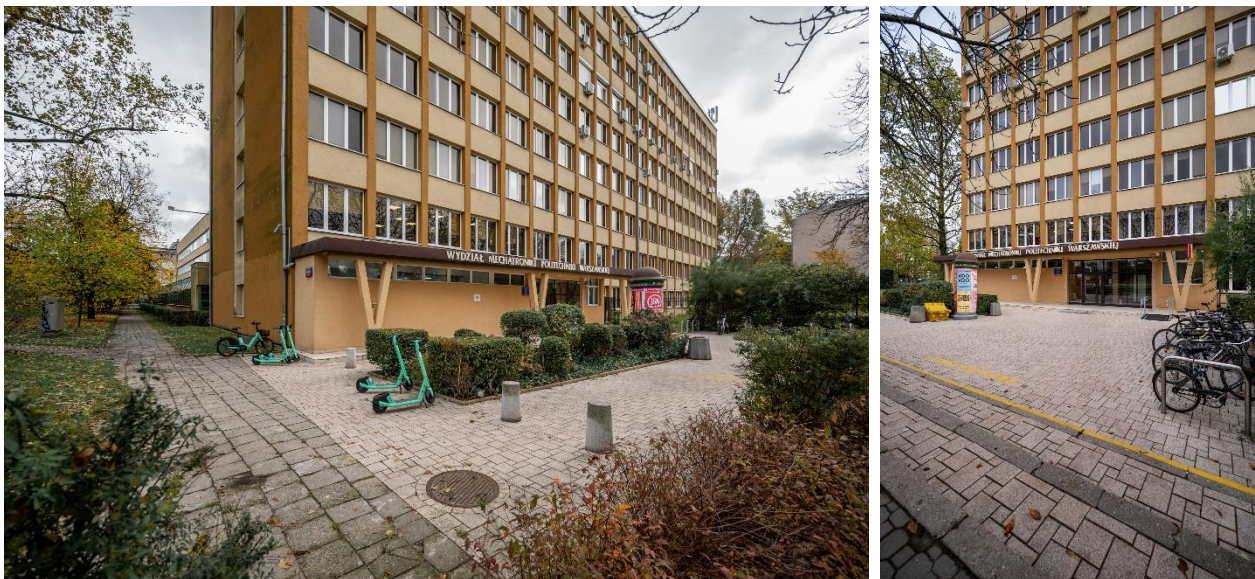
Główne drzwi wejściowe znajdują się od ulicy Boboli 8. Przed wejściem znajduje się 1 stopień, stopień można ominąć za pomocą krótkiej pochylni. Drzwi są jednoskrzydłowe, szerokie. W środku znajdują się przestronny wiatrołap i hol wejściowy z recepcją.

Zdjęcie 6 Widok wejścia do budynku od ul. Boboli z niewielkim placem przed budynkiem.

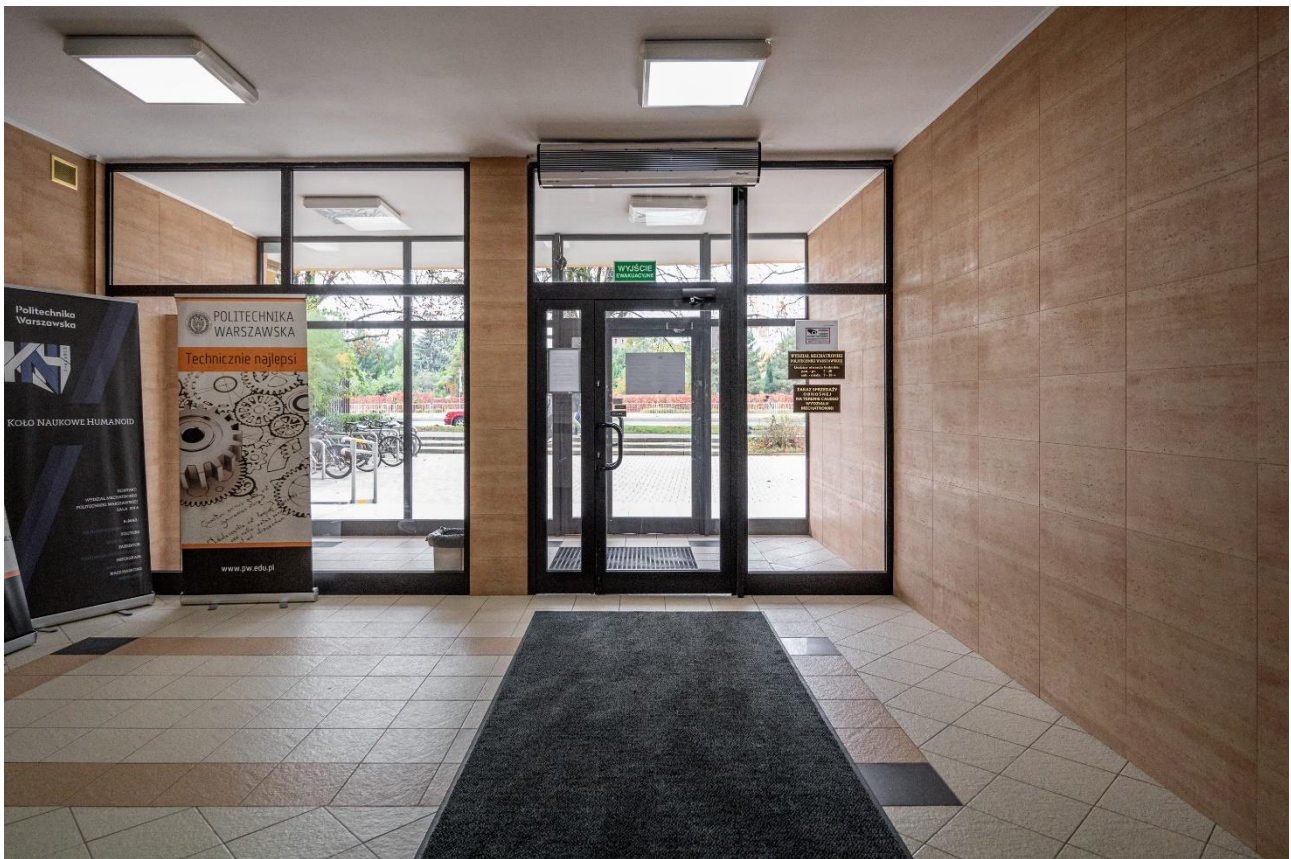
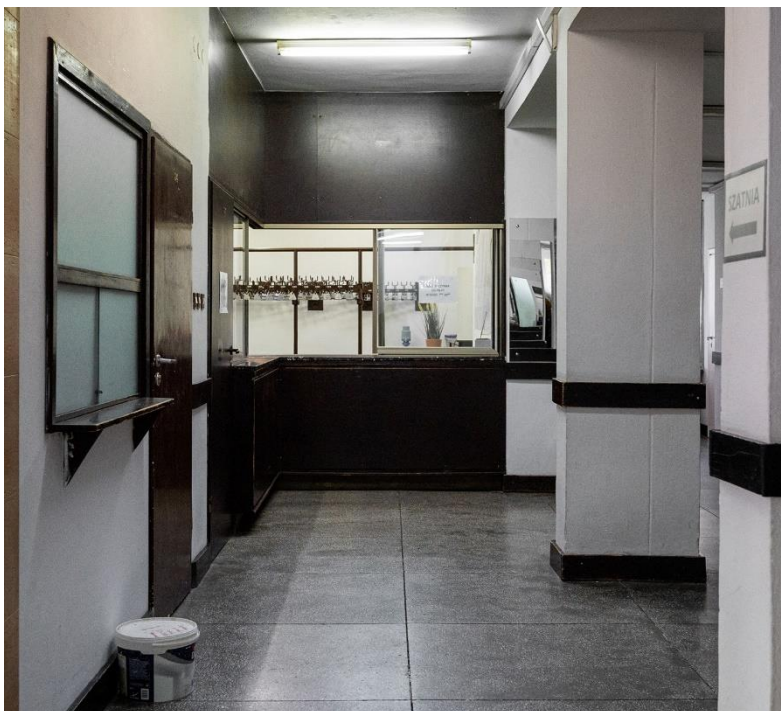
Zdjęcie 8 Widok holu wejściowego z recepcją i szatnią w budynku B.

Po wejściu do budynku B po lewej stronie znajduje się recepcja z szatnią. Po prawej stronie naprzeciwko recepcji znajdują się centralna i szeroka klatka schodowa oraz dwie windy (mniejsza niedostosowana i większa dla osoby z niepełnosprawnością). Idąc korytarzem w prawo dojdziemy do drugiego holu. W drugim holu znajdują się wejścia do dwóch sal audytoryjnych. Pozostałe pomieszczenia na parterze to laboratoria, pokoje wykładowców. Na pierwszym piętrze zlokalizowana jest administracja (Dziekanat, biuro ds. studenta), bar ogólnodostępny oraz pomieszczenia laboratoryjne oraz sala seminaryjna. Reszta pomieszczeń w budynku od kondygnacji II do VII wykorzystana jest na pomieszczenia laboratoryjne, sale wykładowe, pokoje wykładowców oraz pokoje pracownicze. W budynku znajduje się również biblioteka.

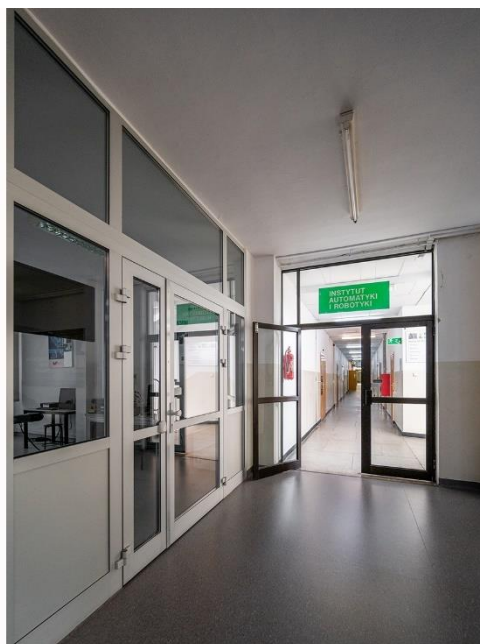
Zdjęcie 9 Widok korytarzy, drzwi się kontrastują z kolorem ścian. Drzwi do pomieszczeń są cofnięte i osadzone w głębokim murze.

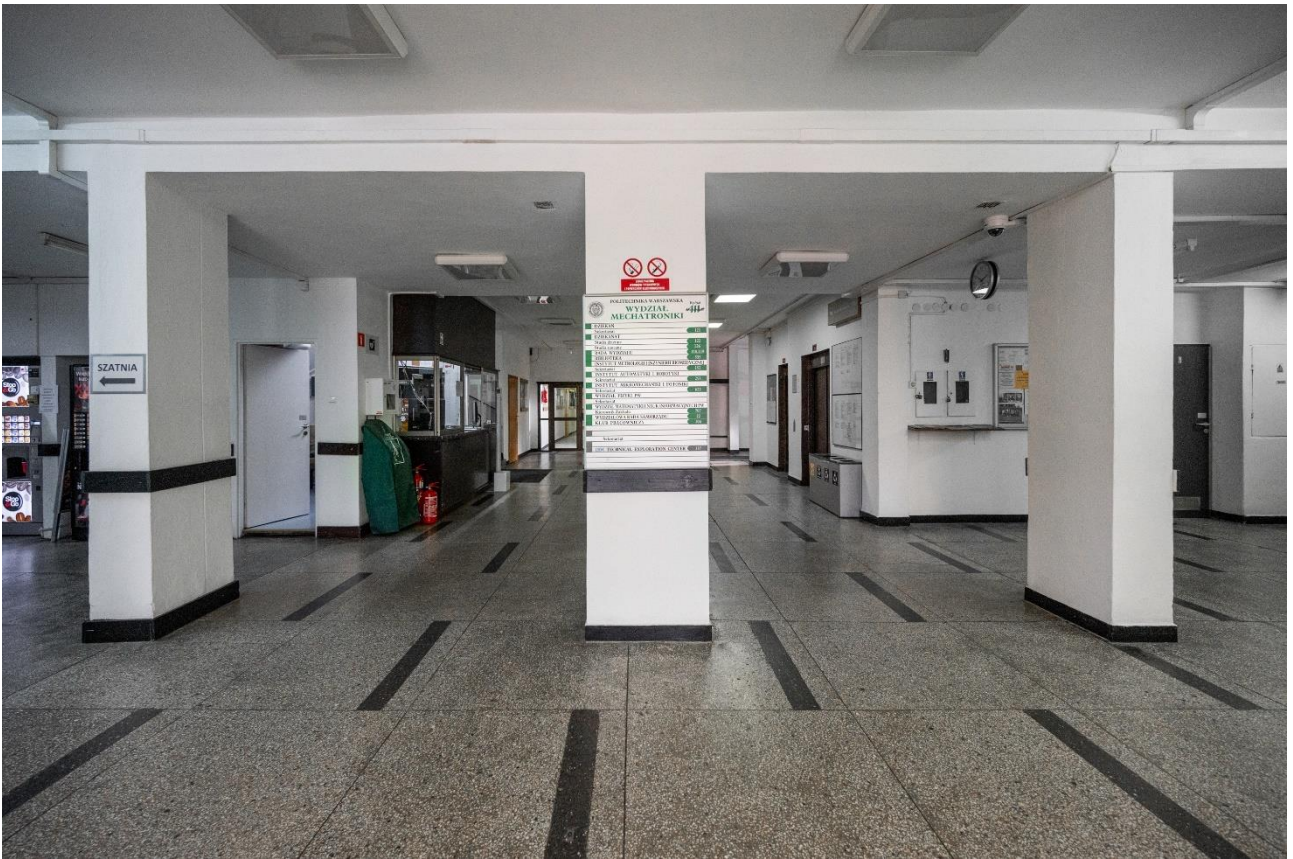
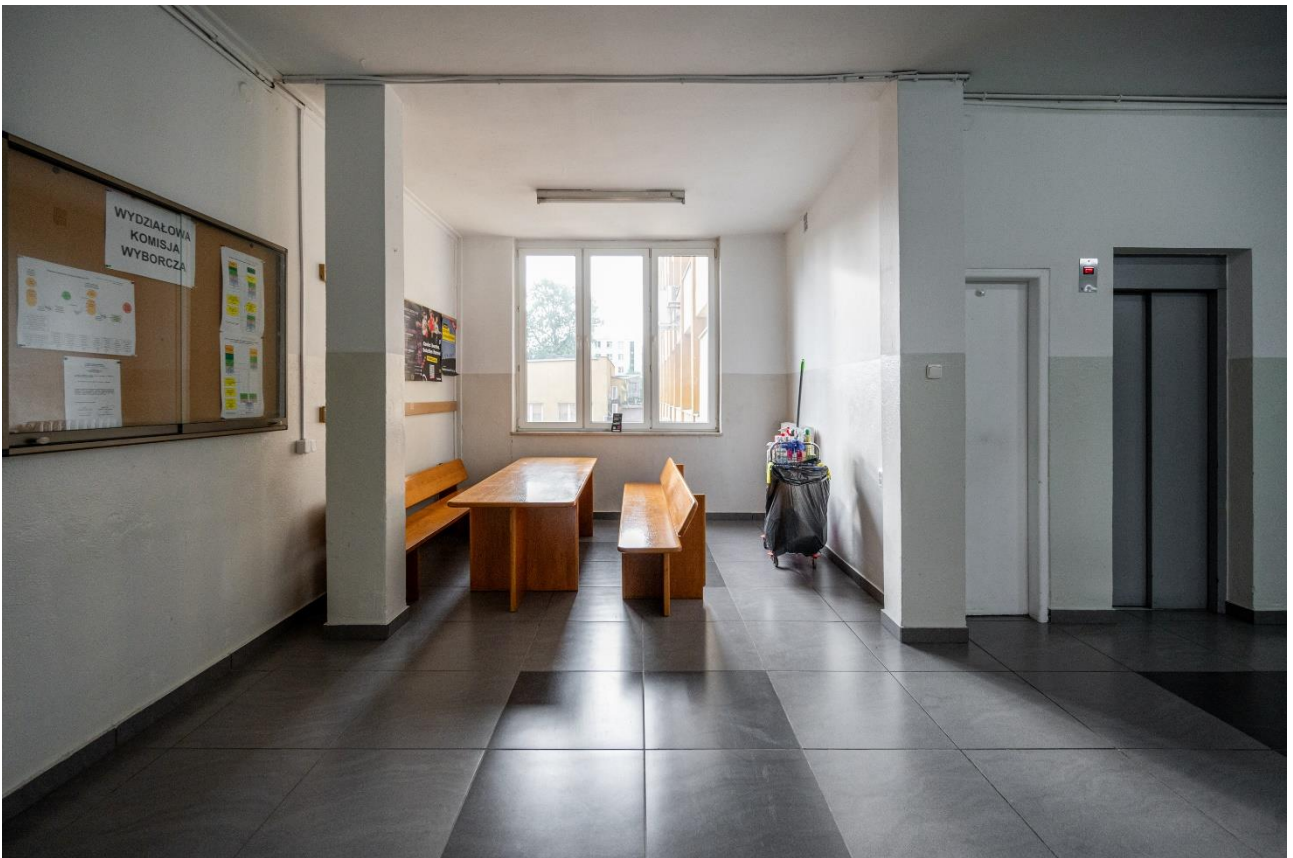
Zdjęcie 10 Widok korytarzy z holami windowymi. W holu są miejsca do siedzenia.

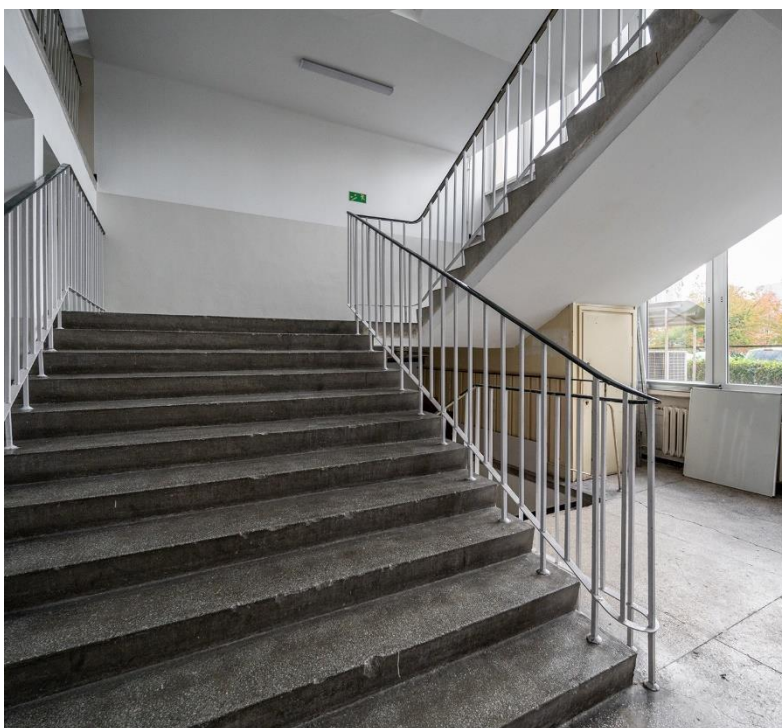
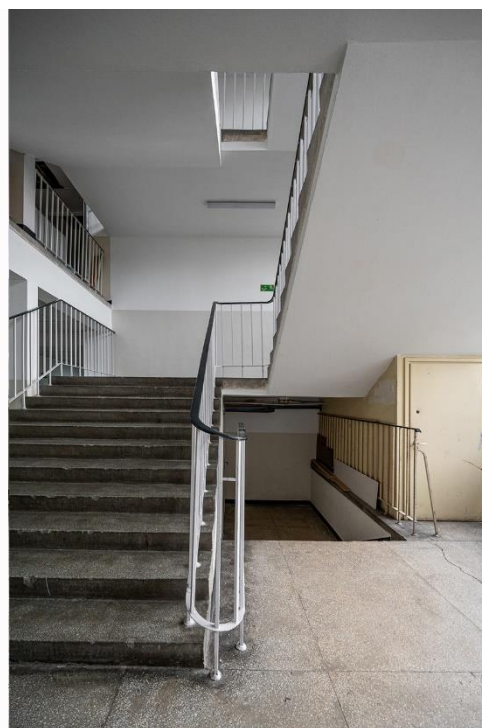
W budynku A i B znajdują się po dwie klatki schodowe – główna oraz boczna ewakuacyjna. Na schodach brak oznaczeń kontrastowych. Poręcz dwustronna. Schodów w budynku A nie można ominąć za pomocą windy.

Zdjęcie 13 Schody wewnętrzne – główne. Budynek A

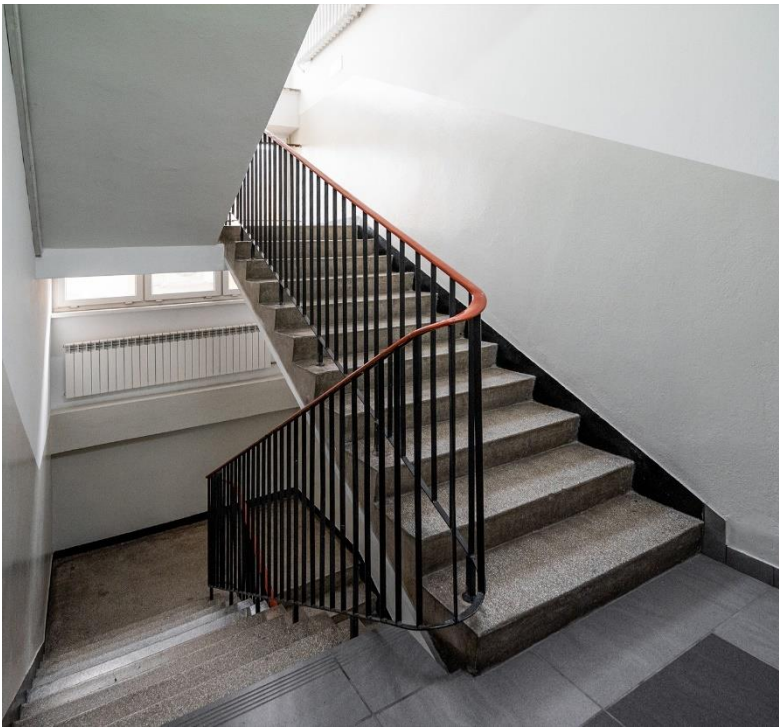
Zdjęcie 14 Schody wewnętrzne – boczne, ewakuacyjne. Budynek A.

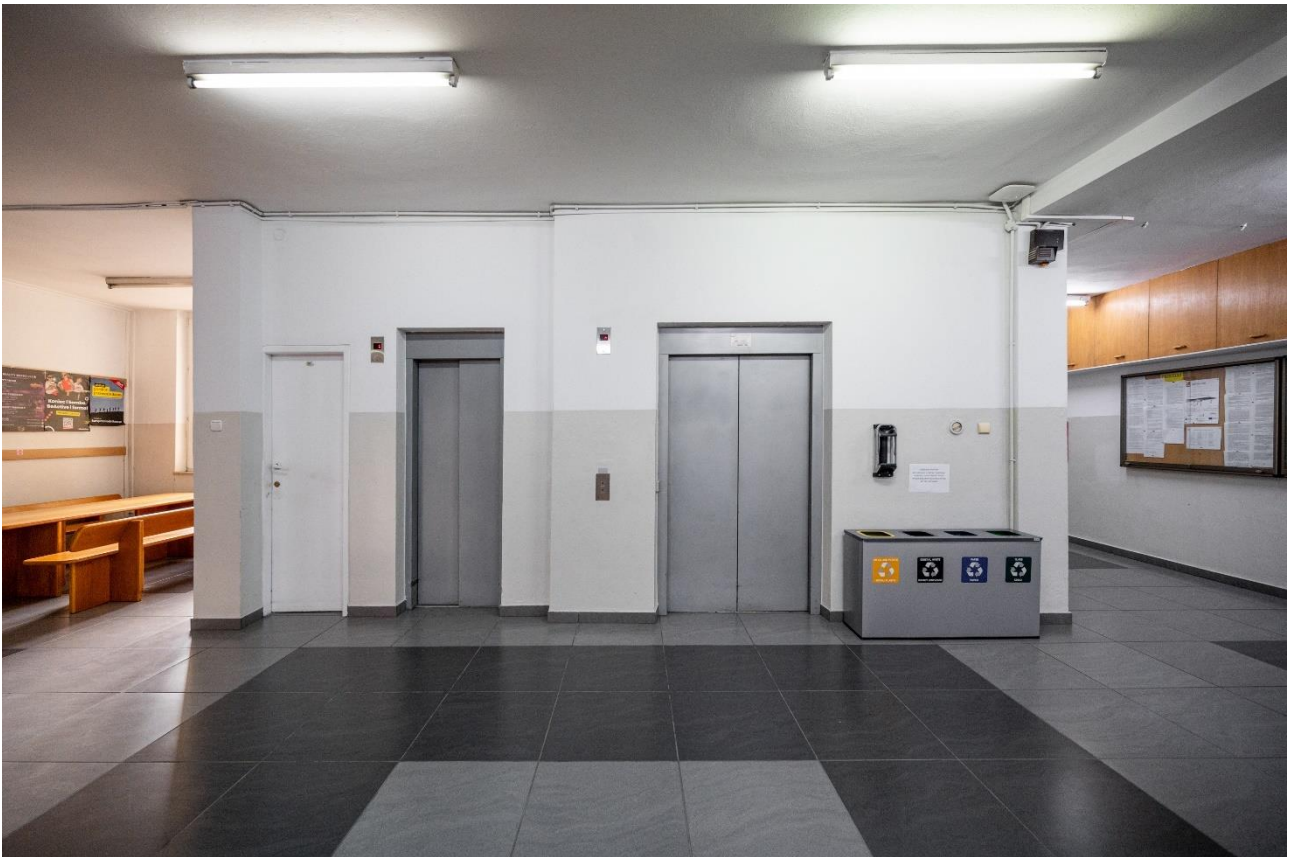
W budynku A nie ma windy ani urządzeń do komunikacji pionowej np. podnośników. W budynku B są dwie windy, tylko duża winda ma wystarczającą przestrzeń dla osoby z niepełnosprawnością.

Zdjęcie 16 Widok holu windowego w budynku B.

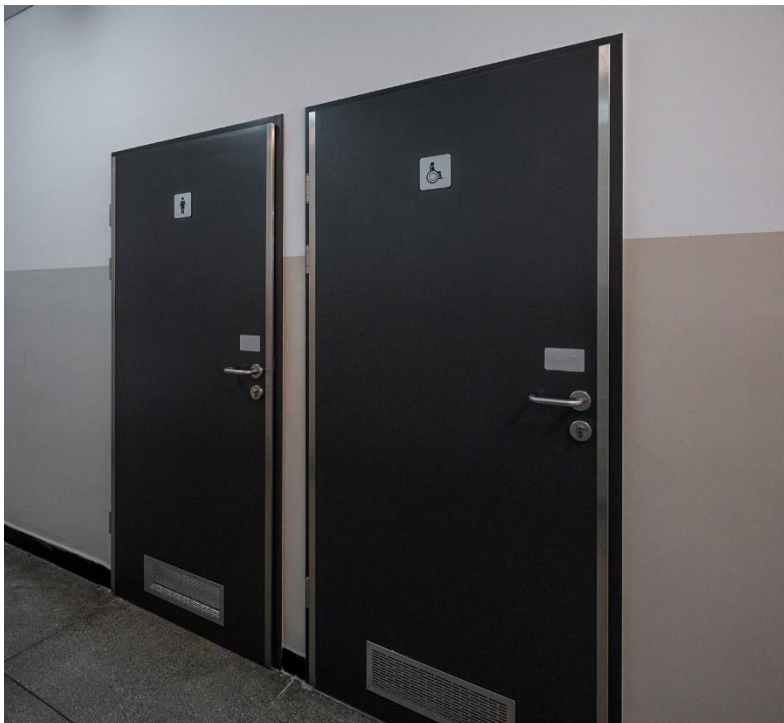
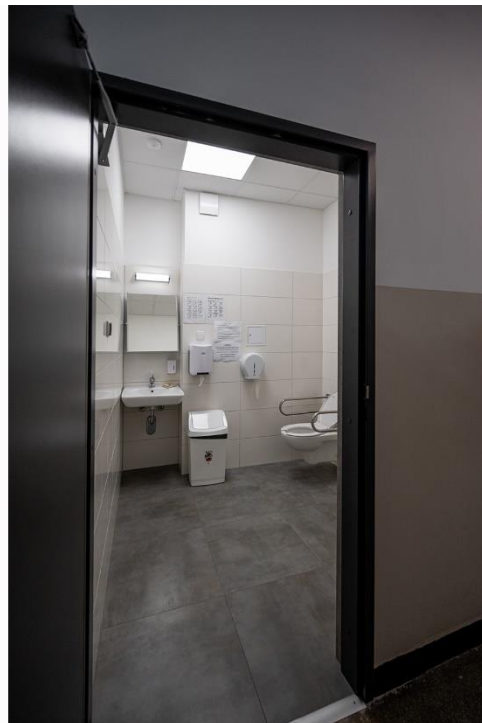
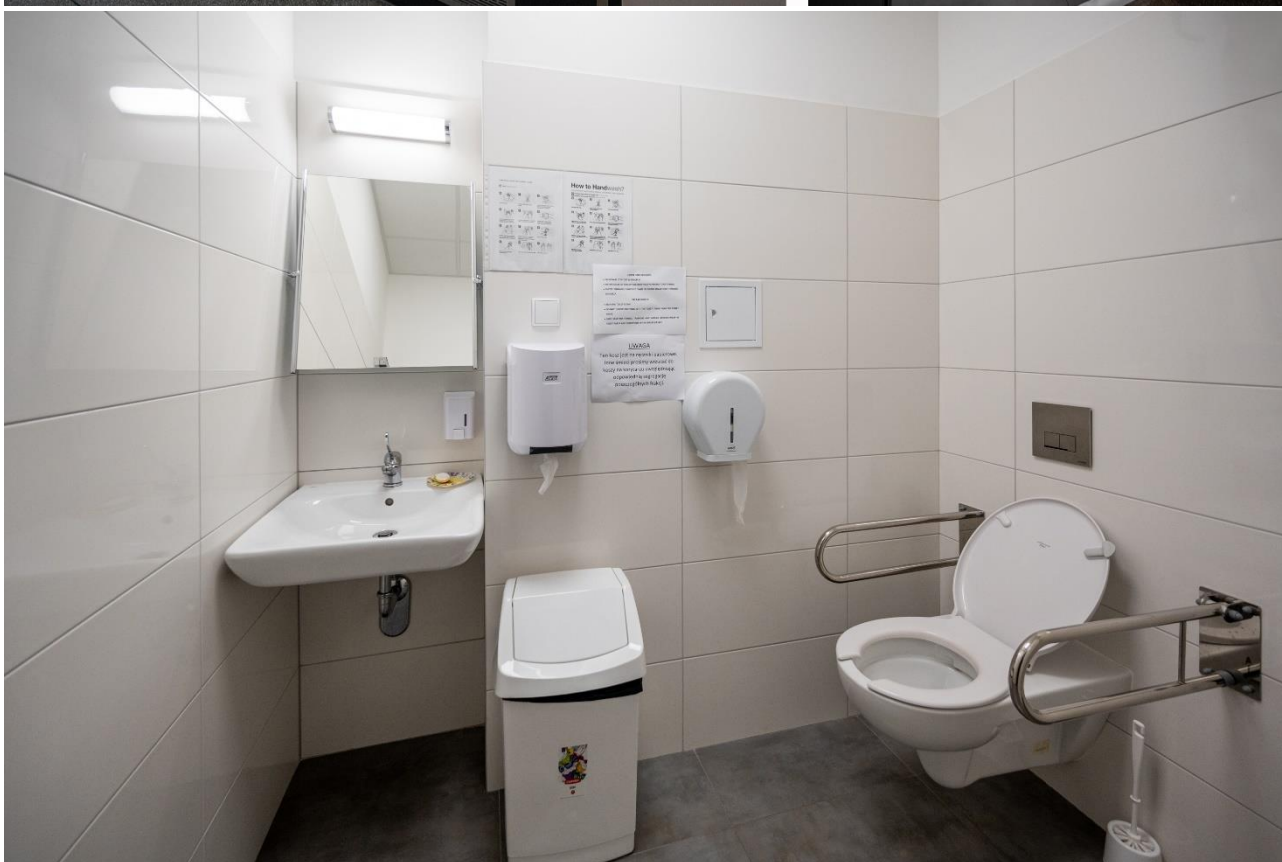
W budynku w części A znajdują się dwie toalety przystosowane dla osób z niepełnosprawnościami, na I i III piętrze w głębi korytarzy. Obie toalety nie są wyposażone w urządzenia alarmowe oraz poręcze przy umywalce. Jest przestrzeń manewrowa i transfer z prawej strony.

Zdjęcie 17 Widok na toaletę dostępną.

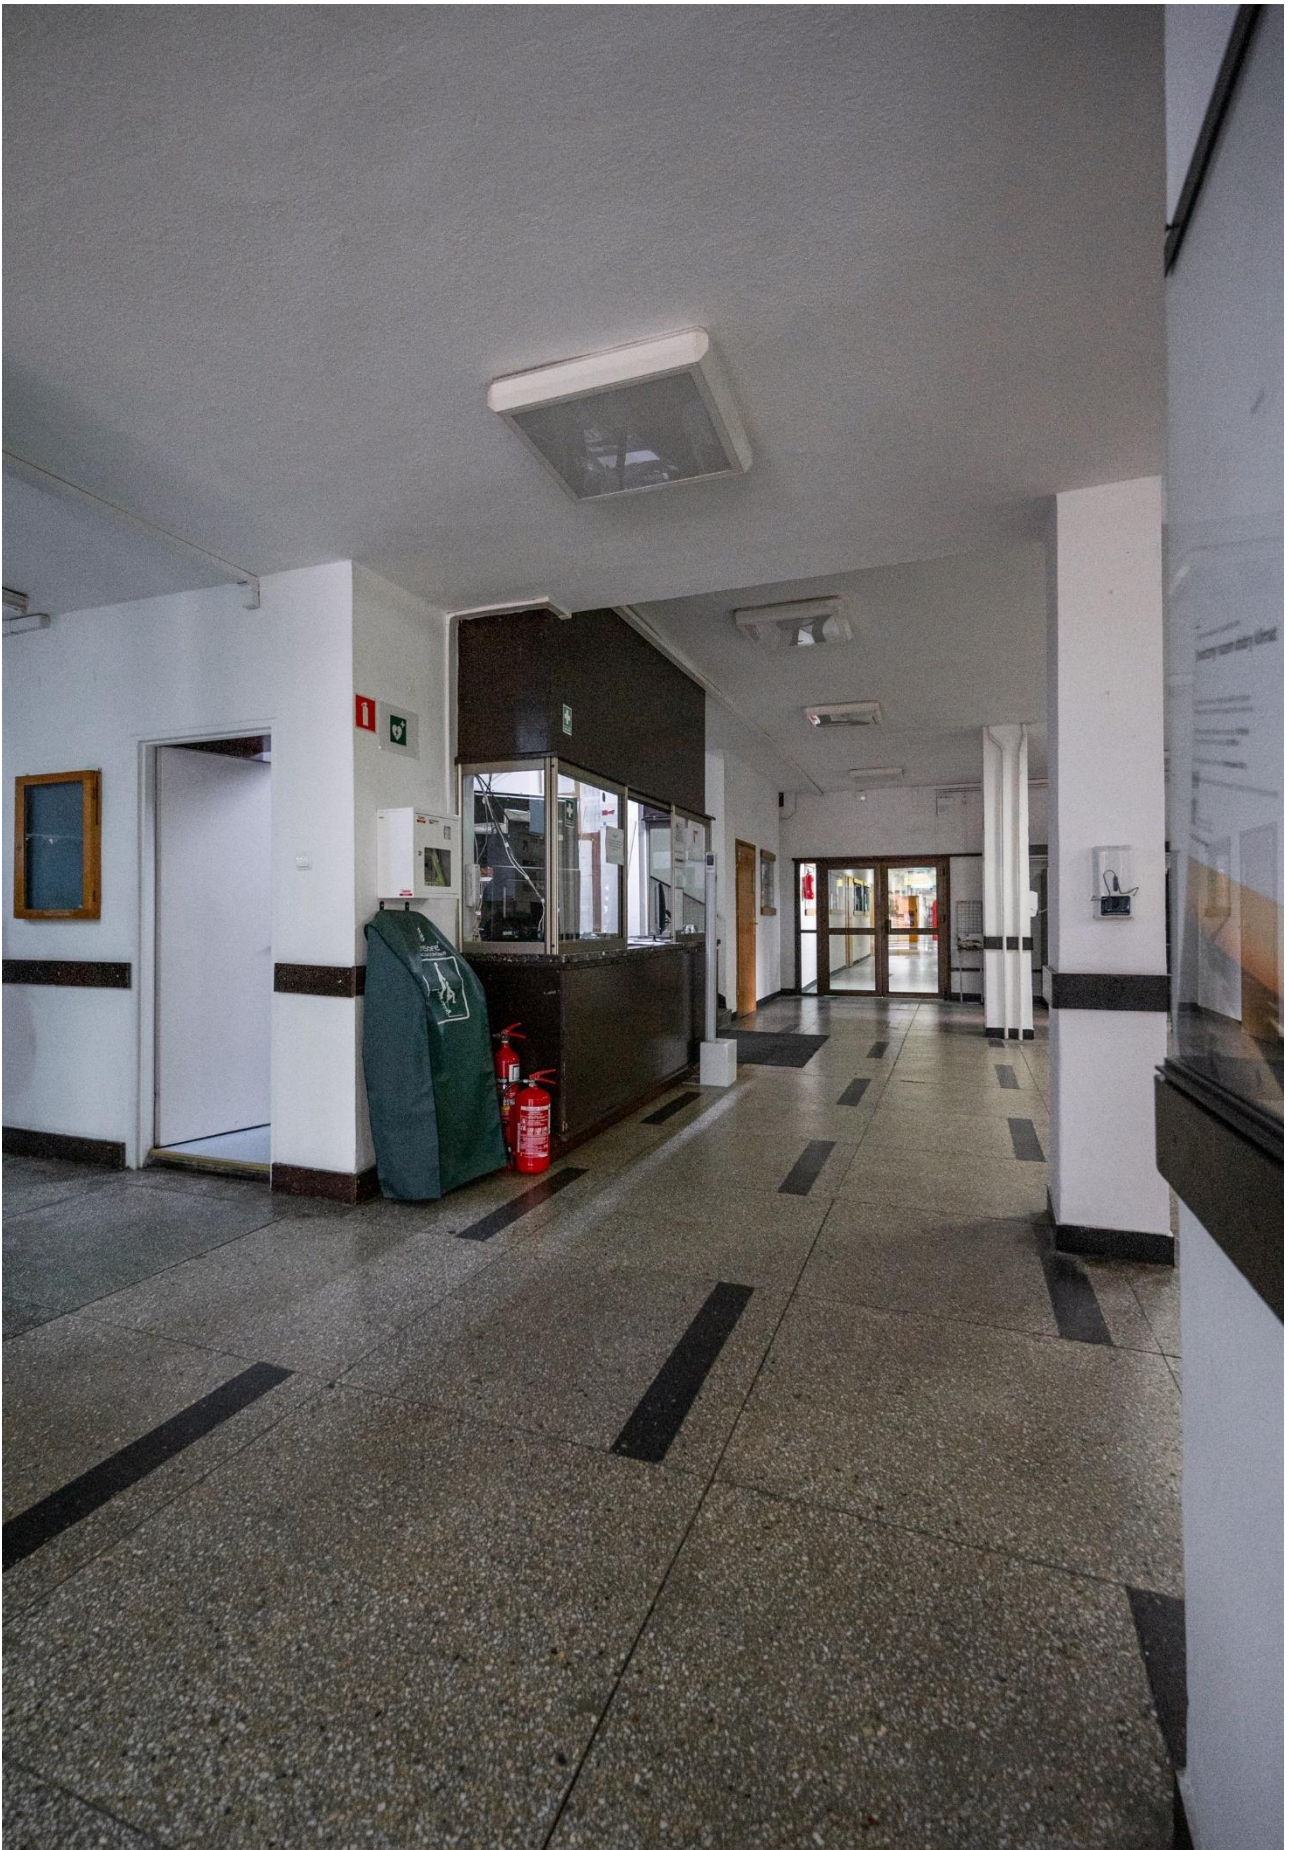
Budynek został wyposażony w znaki fluorescencyjne oraz sygnalizację dźwiękową. Na każdym z pięter znajdują się plany ewakuacji z budynku. Przy recepcji znajdziemy krzesło ewakuacyjne.

Zdjęcie 21 Widok holu wejściowego z krzesłem ewakuacyjnym przy recepcji.
